1 考 案 の 名 称
アンデシキザリョウケンチソウチ
圧電式残量検知装置

圧電式残量検知装置

Case: Microfilm of Japanese Utility Model Application No. 144233/1979 (JP U.M. Laid-Open Publication No. 61421/1981)

Title: Piezoelectric Remaining Amount Sensor

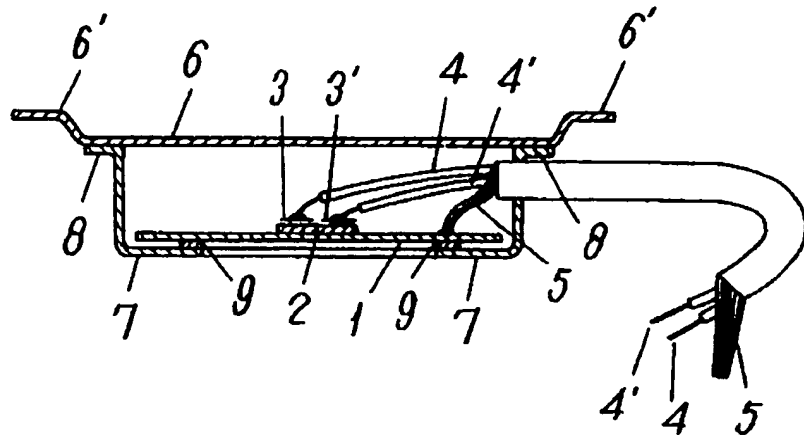
第 1 図

第1図、第2図に本考案の基本構成を示す。図において、振動板1は円板状金属板より成り、第3図に示すごとく基本波振動の振動節部1の近傍でシリコンゴム等の弾性体9で支持されている。その支持方法は、圧電磁器板2および振動板1の端面が中央部の開口した第1のケース7の内部に収納されるように、振動板1の節部近傍に円周状にシリコンゴム9が取り付けられ、第1のケース7の内面に固定される。第1のケース7はさらに円板状の第2のケース6に端部8で固定される。この第2のケース6には一体または別体に取り付端子6'が設けられている。リード線4, 4', 5の接続は従来例と同様であり、第1のケース7または第2のケース6に設けられた挿入穴を通して外部

第1図は本考案の基本構成を示す断面図、第2図は第1図に示す圧電式残量検知装置の斜視図、第3図は振動板の振動姿態を示す図、第4図は本考案の一実施例における圧電式残量検知装置の断面図、第5図は同装置の使用状態を示す図、第6図は従来の圧電式残量検知装置の断面図、第7図は従来の振動板の振動姿態を示す図、第8図は本

1 振動板1が振動の節部近傍で第1のケース7に固定されており、かつシリコンゴム等の弾性体9を介して第1のケース7に固定されているため、振動板1の振動が第2のケース7に伝わる度合が非常に少ない。

以上説明したように本考案によれば、圧電磁器板を固定した振動板を、振動板の基本振動の節部近傍でケース内壁に固定するとともに、ケース内部に中継板を設け、圧電磁器板の表面電極と振動板を細い可撓性を有するリード線にて前記中継板

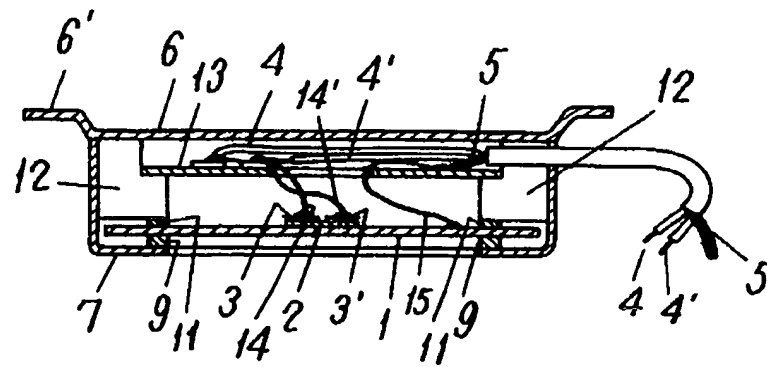
第 4 図

第 4 図に本考案の一実施例を示す。第 1 図と同様に、振動板 1 は振動の節部近傍で弾性体 9 により第 1 のケース 7 に保持されるとともに、同様の弾性体 11 により、第 1 のケース 7 の内壁に設けられた保持体 12 に保持されている。前記保持体 12 にはプリント基板よりなる中継板 13 が固定され、圧電磁器板 2 の表面電極 3, 3' および振動板 1 はおのおの直径 0.1 ~ 0.3 mm 程度の軟銅線のごとき細い可撓性のあるリード線 14, 14', 15 でこの中継板 13 に連絡されている。そして、外部引出しリード線 4, 4', 5 がさらに中継板 13 に連絡されることにより、リード線 14, 14', 15 と外部引出しリード線 4, 4', 5 は互いに電氣的に接続される。

本実施例によると、第1図の実施例にて得られる効果に加えて下記の効果を得ることができる。通常、外部引出しリード線4, 4', 5は引張り強度や曲げ強度、耐電圧等に対する要求から0.16mm×11本程度の太いリード線が使用されることが多い。また、その絶縁被覆厚みも0.3mm程度の厚いものが使用される。このように太いリード線を第1図のように直接、圧電磁器板2や振動板1に接続すると、振動板1の振動が妨げられ、出力電圧が低下したり共振周波数が著るしく変化する。しかるに第4図の構成によれば、細い可撓性を有するリード線14, 14', 15にて圧電磁器板2, 振動板1に接続しているため、リード線が共振周波数や出力電圧に及ぼす影響は殆んどない。

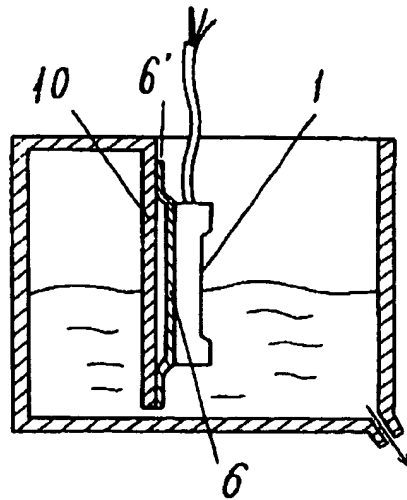
第 5 図

に引き出される。なお、取付端子6'を結ぶ平面は第2のケース6の外面よりも外側に位置するように一段高く構成され、第5図に示すごとく液槽の取付板10に固定された際、取付板10と第2のケース6との間に空隙が存在するよう構成されている。

2 第1のケース7に若干の振動が伝わっても、取付端子6'-6'を結ぶ平面が第2のケース6の外面より外に位置するため、第5図に示すごとくセンサは取付端子6'以外で取付板10に接触することはなく、したがってセンサの固定状態により共振周波数や出力電圧が変化する度合は従来例に比較して著るしく少なくなる。

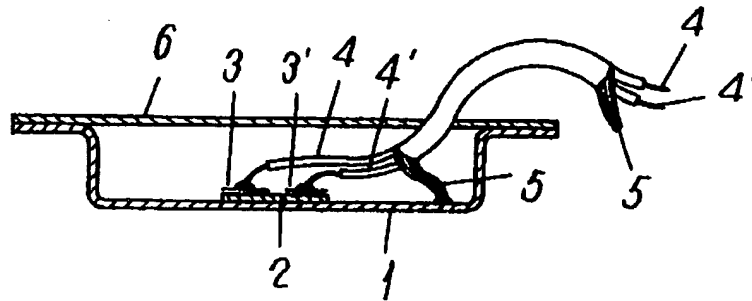
第 6 図

従来の残量検知装置（以下センサと呼ぶ）は、第6図に示すごとく、金属の振動板1の内面に圧電磁器板2を貼合せ、この振動板1および圧電磁器板2の表面電極3, 3'にリード線5, 4, 4'をそれぞれ配線した後、ケース6に振動板を固定している。

ここで、粉体や液体の容器にこのセンサを取り付け、リード線4, 4', 5を外部回路と接続して圧電磁器板2に信号を加えると、振動板1を基本波振動の共振周波数近傍で共振させることが出来る。粉体や流体中において、センサの振動板1が粉体中または流体中にある時は振動板1の共振は抑制されて小さな出力電圧しか得られないが、粉体または流体の量が減少して振動板1が粉体または流体の上方に出た時には大振幅で振動するため大出力が得られる。このようにして出力電圧の大小で粉体または流体の残量を検知することが出来る。

が大きく振動するため、振動板 1 をケース 6 に固定しても、振動がケース 6 に伝わりケース 6 を含めたセンサ全体が振動することになる。したがって、センサのケース 6 やリード線 4, 4', 5 を他の粉体や外部回路に固定する場合、取り付け方によってはセンサの振動状態が変化して共振周波数が変化したり、振動エネルギーが外部に洩れて出力電圧が大きく低下するなどの不都合があった。

また、ケース 6 と振動板 1 の固定は一般に接着剤が使用されているが、振動板 1 とケース 6 との固定部が大きく振動する場合には、周囲温度が変化すると接着剤の硬度が変化するため、振動板 1 の振動状態が変化して共振周波数や出力電圧が大きく変化するという不都合があった。

さらに、圧電磁器板 2 の貼合されている振動板 1 の中央部は、振動板 1 の振幅が最大になっているため、リード線 4, 4', 5 が太くて固いと振動が抑制されたり、周囲温度の変化や衝撃等によりリード線が変形すると振動が妨げられて共振周波数や出力電圧が変化するという不都合があった。

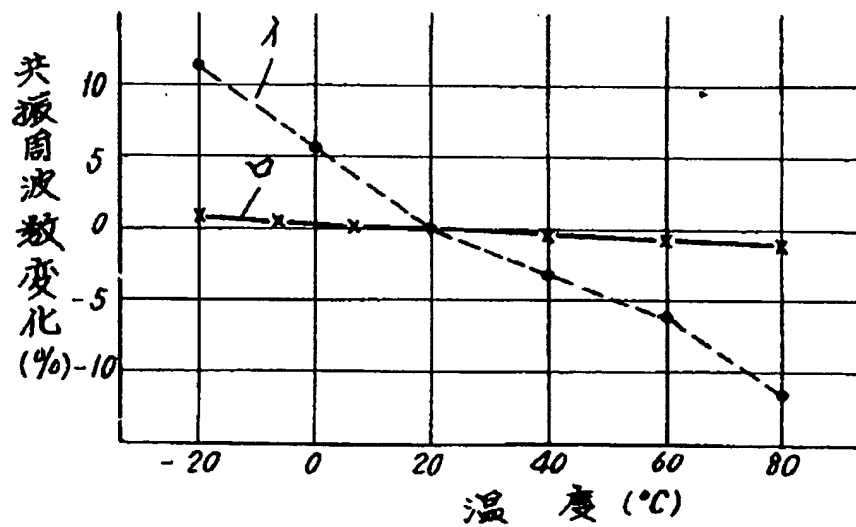
第 8 図

的に固定されているため、周囲温度の変化に伴って振動板 1 が第 1 のケース 7 からストレスを殆んど受けることがなく、共振周波数や出力電圧の温度変化が極めて小さい。第 8 図イに従来例の共振周波数の温度特性を示す。また同図ロに本考案によるセンサの温度特性を示す。

考案と従来例の温度特性を比較して示す図である。
